Kartutsnitt er en frihåndstegning !!
Riktignok etter befaring i dag, 21.3.19

Jeg har fulgt oppsatte merkepinner i det som er opplyst å være trasè for vei på Nordre Bildøya.

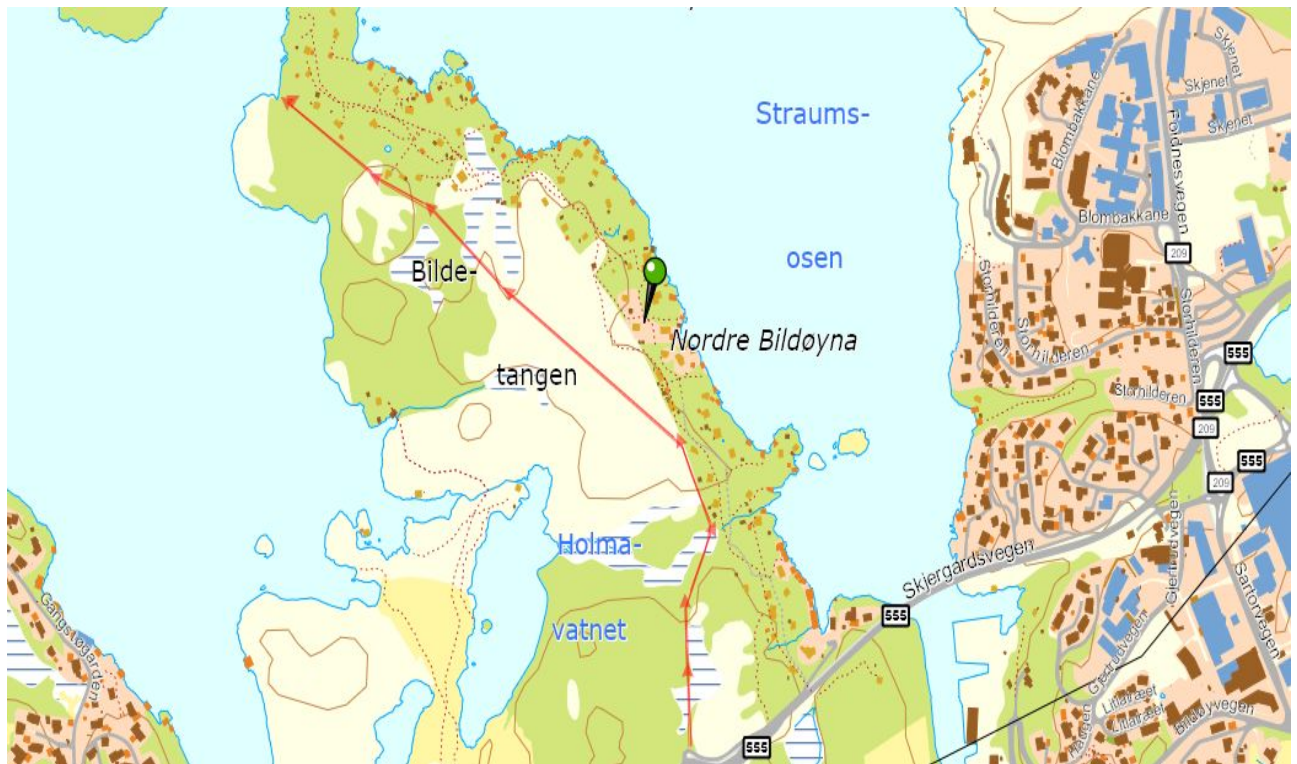
Jeg har manglende kartverk og mulighet for å tegne i kart, men gjort etter beste evne.
Vei følger naturlig mer faktisk lende enn det som fremkommer som rette streker i kartet.

Rød merking med røde piler er Veitrase.

START fra nåværende Hyttelagets p.plass. Så går traseen videre nordover gjennom granskogen, krysser en mindre elv/bekk og kommer ned på myren vest av Sande sin eiendom. (går i en bue til Sande sin eiendom) Der går den tett opp til eiendomsgrensen til de neste 3 hytter. (anslår 13-20 meter fra eiendomsgrense)

Deretter går foreslått veitrase mer i vestlig retning, ca. 50-60 meter vest av Walle sin eiendom, gjennom «ingenmannsland» til myrdrag vest av Baardsen sin hytte. (langt fra eiendomsgrense) Deretter går traseen i ganske så rett linje til høyeste punkt ved hytte til Sveaass. Smaleste punkt er nord vestre hjørne av eiendommen, merkepinne avstand ca.13 meter til eiendomsgrense.

Deretter direkte ned bratt skråning og trasè går videre parallelt med hytteområdet begrensning mot vest til nordspissen av øyen. Dvs. omtrent der vannledning er ført i land i sundet.
Her har jeg målt nøyaktig veitrase avstand fra eiendomsgrense Sveaass / Brekke osv. til å være ganske nøyaktig på 13 meter.
